Приложение 1
к Акту обследования
к Паспорту доступности ОСИ
№ 43 от 28 августа 2019 г.

I. Результаты обследования:
МАОУ СОШ №34
634021, г. Томск, пр. Фрунзе, 135
1. Территории, прилегающие к зданию (участка)

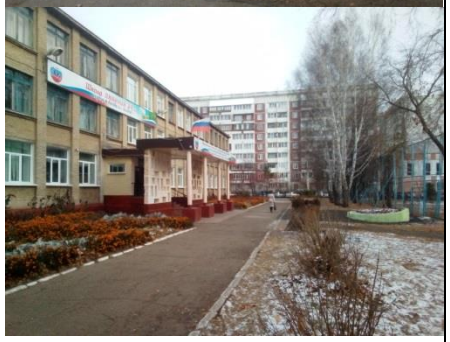
Отсутствуют тактильно-контрастные указатели, выполняющие функцию предупреждения на покрытии пешеходных путей, отсутствуют указатели направления движения к	С, К, Г	**Согласно СП 59.13330.2016 п. 5.1.10** Тактильно-контрастные указатели, выполняющие функцию предупреждения на покрытии пешеходных путей, следует размещать на расстоянии 0,8-0,9 м до препятствия, доступного входа, начала опасного участка, перед внешней лестницей и т.п. Глубина предупреждающего	**Капитальный ремонт** (Разместить тактильно-контрастные и информационные указатели направления движения согласно нормативам)

доступному входу на объект		указателя должна быть в пределах 0,5-0,6 м и входить в общее нормируемое расстояние до препятствия. Указатель должен заканчиваться до препятствия на расстоянии 0,3 м. Указатели должны иметь высоту рифов 5 мм. **5.1.3** В проектной документации должны быть предусмотрены условия беспрепятственного, безопасного и удобного передвижения МГН по участку к доступному входу в здание с учетом требований СП 42.13330. Пешеходные пути должны иметь непрерывную связь с внешними, по отношению к участку, транспортными и пешеходными коммуникациями, остановочными пунктами пассажирского транспорта общего пользования. Система средств информационной поддержки и навигации должна быть обеспечена на всех путях движения, доступных для МГН на часы работы организации (учреждения или предприятия).

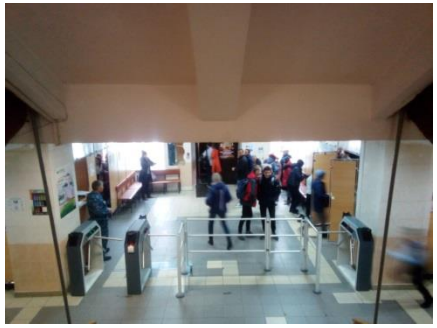
Отсутствует информационная бегущая строка для оповещения всех категорий о возникновении экстренной ситуации на объекте в целом (пожар, эвакуация) Отсутствуют тактильная	С, Г, К	**Согласно СП 59.13330.2016** п. п. 6.5.3, 6.5.4, 6.5.7 Технические средства информирования, ориентирования и сигнализации, размещаемые в помещениях, предназначенных для пребывания различных категорий инвалидов и МГН и на пулях их движения, должны быть унифицированы и	**Капитальный ремонт** (оснащение системой средств информационной поддержки и навигации на всех путях движения, доступных для МГН). Установить информационную бегущую строку на высоте 2 м от

направляющая разметка- "Безопасная полоса движения", тактильная предупредительная разметка "Зона внимания", тактильно-предупредительная разметка "Зона оказания услуг", Тактильная предупредительная разметка перед мнемосхемой; Отсутствует информационный тактильно-сенсорный терминал, тактильно-звуковая мнемосхема, отсутствуют настенные опорные поручни.		обеспечивать визуальную, звуковую, радио- и тактильную информацию и сигнализацию, обеспечивающие указание направления движения, идентификацию мест и возможность получения услуги.	уровня пола, которая подключается к общей системе оповещения «СурдоЦентр», пожарной сигнализации. Установить настенные опорные поручни.

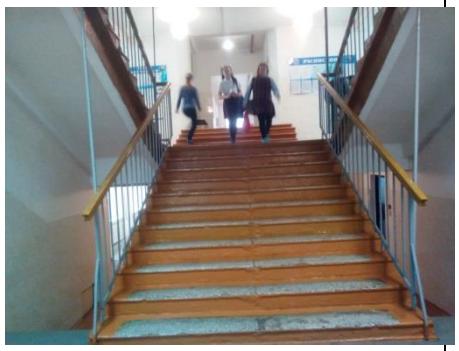
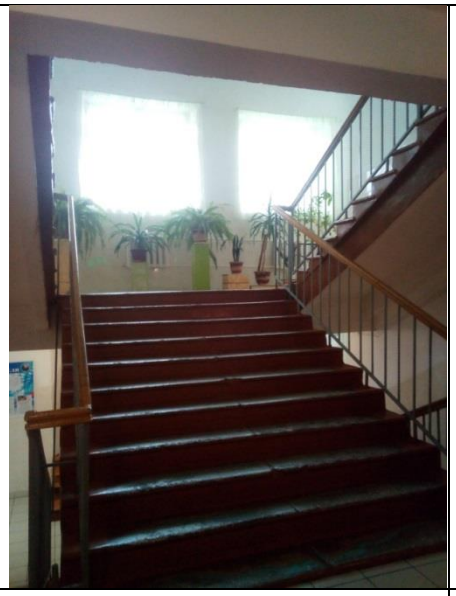
Лестницы должны дублироваться пандусами или подъемными устройствами, на поверхности поручней перил должны предусматриваться рельефные обозначения этажей, а также предупредительные	О, С, Г, К	**Согласно СП 59.13330.2016** п. 5.1.14. Лестницы должны дублироваться пандусами или подъемными устройствами. Длина непрерывного марша пандуса не должна превышать 9,0 м, а уклон - не круче 1:20 (5%). 6.2.8. На проступях краевых ступеней лестничных маршей должны быть нанесены одна или несколько	**Капитальный ремонт** (устройство пандусов или подъемных устройств, оснащение системой средств информационной поддержки и навигации на всех путях движения, доступных для МГН)

полосы об окончании перил; Не все лестницы оборудованы контрастными и тактильными предупредительными средствами для граждан с нарушением зрения (незрячих).		противоскользящих полос, контрастных с поверхностью ступени, как правило, желтого цвета, общей шириной 0,08-0,1 м. Перед открытой лестницей за 0,8-0,9 м следует предусматривать предупредительные тактильные полосы шириной 0,3-0,5 м.	(дооборудовать лестницы и поручни тактильными предупредительным и средствами)

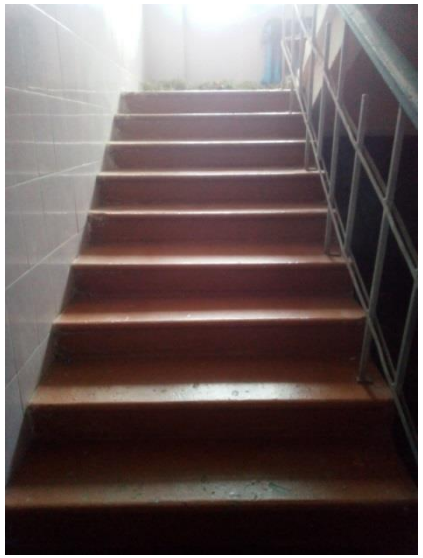
Отсутствуют пандусы или подъемные устройства, тактильные и светящиеся в темноте указатели на лестничных маршах и поручнях на путях эвакуации	К, О, С, У, Г	**Согласно СП 59.13330.2016 п. 6.2.8** На проступях краевых ступеней лестничных маршей должны быть нанесены одна или несколько противоскользящих полос, контрастных с поверхностью ступени, как правило, желтого цвета, общей шириной 0,08-0,1 м. Перед открытой лестницей за 0,8-0,9 м следует предусматривать предупредительные тактильные полосы шириной 0,3-0,5 м. **Согласно СП 59.13330.2016 п. 5.1.14.** Лестницы должны дублироваться пандусами или подъемными устройствами. Длина

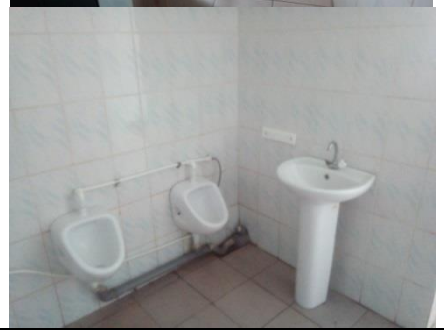
информационные таблички помещений (выполненные рельефно-графическим и рельефно-точечным способом), отсутствуют сенсорные и автоматические краны бесконтактного типа, отсутствует система связи с дежурным.			
5.2.	Душевая/ванная комната	нет	—	—	—	К, С, Г, О	**СП59.13330.2016, разделы 6.3 и 6.4**	**Капитальный ремонт** (привести в соответствие с **СП59.13330.2016, разделы 6.3 и 6.4)**
5.3.	Бытовая комната (гардеробная)	нет	—	—	—	—	—	—
—	ОБЩИЕ требования к зоне	—	—	—	Отсутствуют специально оборудованные для инвалидов	К, С, Г, О		**Капитальный ремонт** (оборудование учреждения в

доступные кабины в уборных, отсутствуют универсальные кабины в уборных, нет специально оборудованных писсуаров, отсутствуют средства информационной поддержки и навигации для слепых и слабовидящих на всех путях движения, доступных для МГИ на часы работы учреждения			соответствии с **СП59.13330.2016, разделы 6.3 и 6.4,** дооснащение напольными тактильно-предупреждающими указателями и мнемосхемой)
